## Aircraft Accident Summary Résumé d'accident d'aéronef

**TYPE:** TUAV CU161005

**DATE:** 20 January 2004

**LOCATION:** Camp Julien, Afghanistan

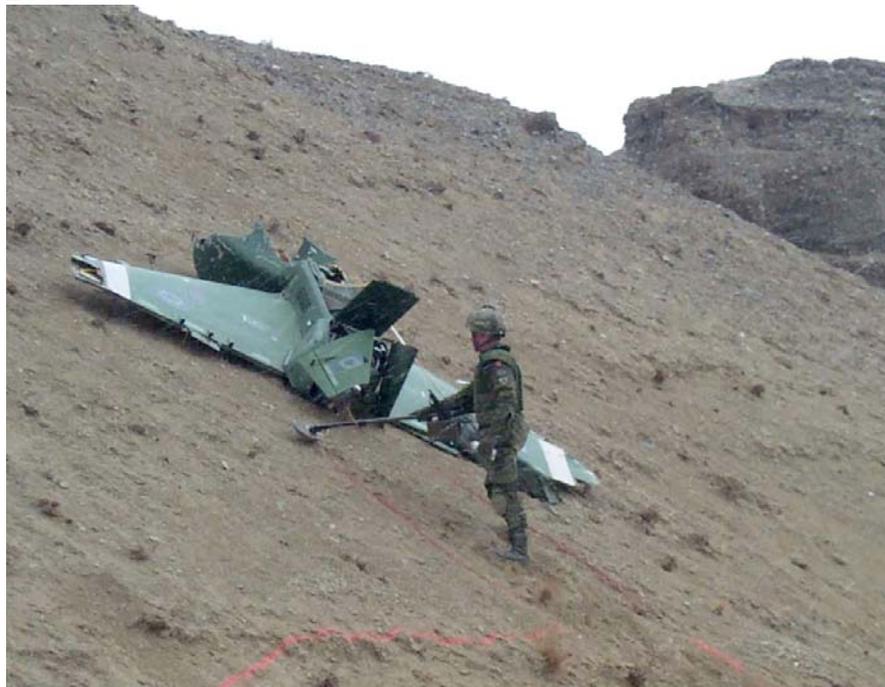
Three complete circuits were flown to the overshoot without incident. On the fourth circuit, the UAV impacted the terrain while in a descending final turn to the inbound approach track.

The TUAV suffered "A" category damage.

It has been determined that the flight crew flew CU161005 into terrain because their attention was channelized on the approach and set up for landing. Their concentration on the approach resulted in their missing the visual and auditory warnings that occurred prior to the controlled flight into terrain. The TUAV flight crews were not trained sufficiently to operate in three-dimensional airspace. They did not experience operating the TUAV in mountainous terrain prior to arrival in theatre.

Fifteen recommendations were made as a result of this occurrence of which ten are already being implemented. Key recommendations include the drafting of documentation for training and currency standards to ensure training is complete and validated. This includes the creation of qualifications standards, training plans and proficiency requirements. Furthermore, a UAV Standards Evaluation Team (UAVSET) will be created to ensure the standards function is provided for all CF UAV operations.
